# Asbest

Was Sie als Hauseigentümer  
alles darüber wissen müssen

# Haben Sie Asbest im Haus?

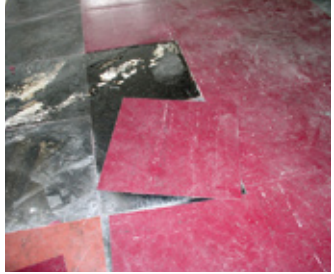
## Bodenbeläge einschichtig

(Asbest im Kunststoff eingebunden)

- Einschichtig, Asbest im Kunststoff eingebunden / im PVC eingegossen
- Ausbauen der Beläge

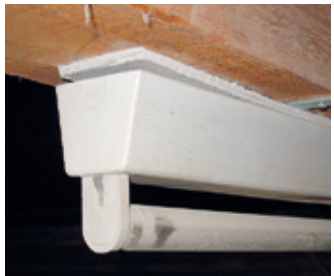
## Asbesthaltige Leichtbauplatten

(unter oder in der FL-Leuchte)

- Auswechseln der FL-Röhre (Leuchtmittel)
- Beschädigte, ausgefranzte Platte in Wohn- und Aufenthaltsräumen (Bastelräumen)
- Demontage der FL-Armatur
- Demontage der Platte

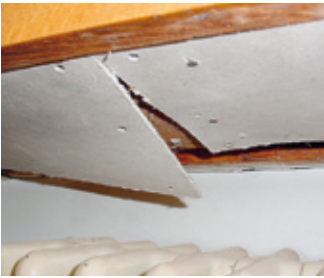
## Asbesthaltige Leichtbau- platten (z. B. Brandschutzverkleidung)

| • Platten hinter Verkleidungen | Nutzung | |
| • Offen zugängliche Platten in Wohn-, Aufenthalts- und Bastelräumen | Nutzung | |
| • Demontage oder bearbeiten der Platte | | Bearbeitung |

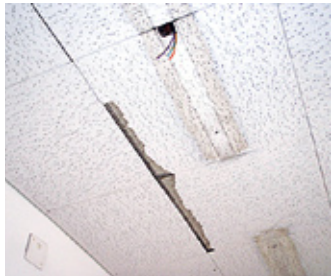
## Deckenplatte (z. B. Akustikdecke)

| • Unbeschädigt | Nutzung | |
| • Beschädigte Platten | Nutzung | |
| • Ausbau / Demontage der Platten<br>• Bearbeiten der Platten<br>• Unterhalt an Beleuchtung | | Bearbeitung |

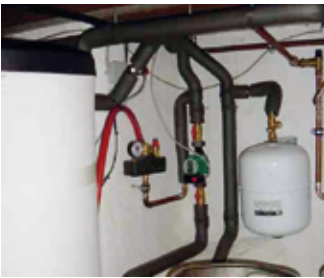
## Asbesthaltige Rohr- und Kesselisolation

| • Unbeschädigte Isolation | Nutzung | |
| • Beschädigte Isolation | Nutzung | |
| • Arbeiten an Leitungen und Kessel | | Bearbeitung |

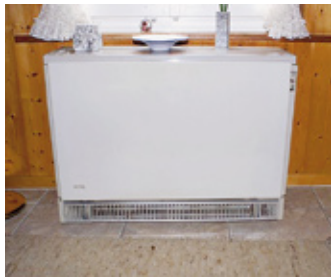
## Elektrospeicherofen / Elektroboiler

| • Ausbau / Demontage des Gerätes (ohne Öffnen) | | Bearbeitung |
| • Ausführen von Arbeiten am offenen Gerät<br>• Öffnen des Gerätes<br>• Zerlegen des Gerätes | | Bearbeitung |

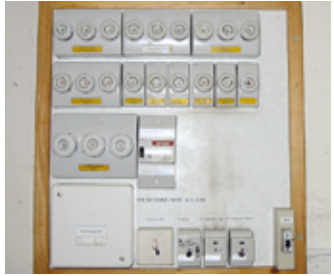
## Elektrotableau (im Innern mit schwach gebundenen Platten isoliert)

| • Auswechseln von Sicherungen | Nutzung | |
| • Arbeiten am Tableau | | Bearbeitung |
| • Demontage des Tableaus | | Bearbeitung |

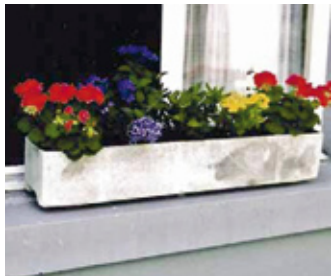
## Formstücke aus Asbestzement

| • Reinigung mit Besen oder weicher Bürste | | Bearbeitung |
| • Schneiden, Bohren, Fräsen | | Bearbeitung |
